Description de l'évènement

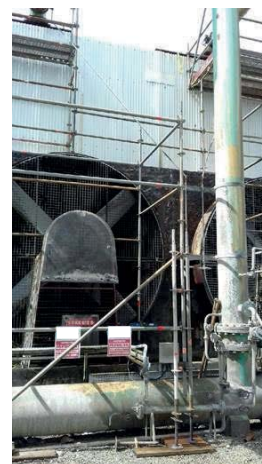
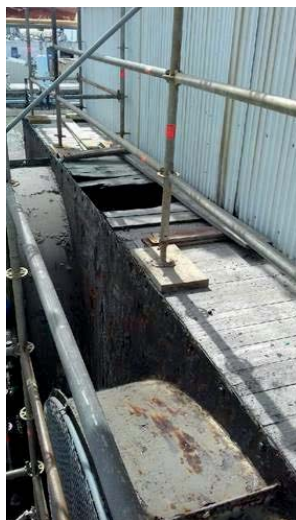
- Plancher bois utilisé comme accès pour le montage du 2ème échafaudage
- Rambarde installée suivant l'analyse de risques
- Plancher endommagé non identifié
- Chef de chantier EE décide de renforcer le plancher
- Lors de la mise en place de ce renfort : le plancher bois a cédé
- La personne est tombée sans blessure

- Plancher endommagé
- Personnel portant un harnais non attaché (non prévu)

- Modification de l'accès pour le montage du 2ème échafaudage (EE)
- Causerie sécurité sur l'importance d'attacher le harnais (EE)
- Remplacement du plancher de circulation (Client)
